## 災害復旧建設工事における労働災害防止対策

建設安全研究グループでは平成 21 年 4 月から 3 年計画で「災害復旧建設工事における労働災害の防止に関する総合的研究」を実施しています。研究の途上ではありますが、その中から得られた知見のいくつかを取り急ぎご紹介いたします。災害復旧建設工事の安全のために参考にいただければ幸いです。

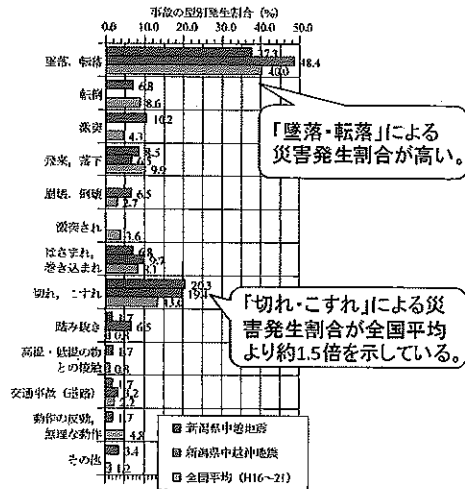
【建築工事】

「墜落・転落」による災害発生割合が高い。

「切れ・こすれ」による災害発生割合が全国平均より約1.5倍を示している。

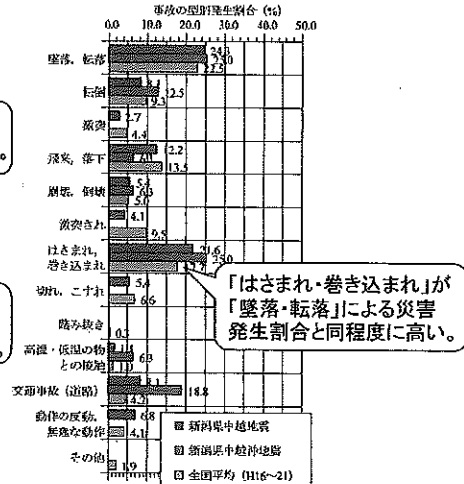
【土木工事】

「はさまれ・巻き込まれ」が「墜落・転落」による災害発生割合と同程度に高い。

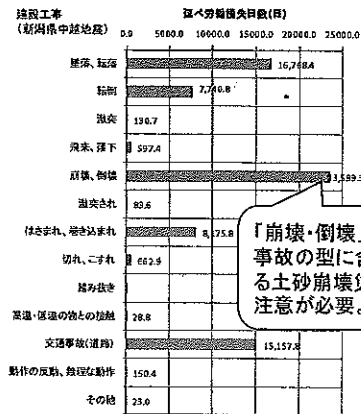
### 【新潟県中越地震】

「崩壊・倒壊」による  
事故の型に含まれる  
土砂崩壊災害に  
注意が必要。

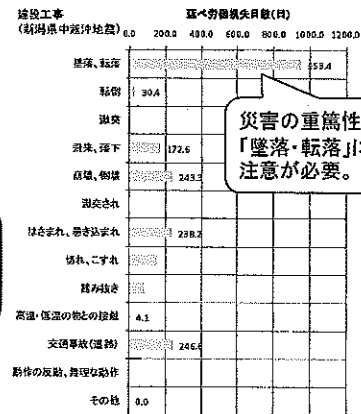
### 【新潟県中越沖地震】

災害の重篤性から  
「墜落・転落」について  
注意が必要。

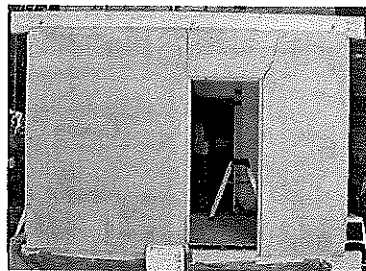
軽微な被害に見えますが、強度は大きく低下しており、余震で簡単に倒壊する危険性があります。  
また、表面のモルタル（100kg超）がはがれ落ちる危険性があります。

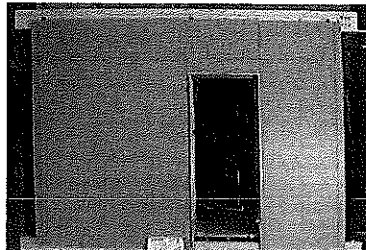
外見上ほとんど被害を受けていなくても、強度がほとんど無い建築物もあります。  
このような外壁の建物の場合、外壁を止めている釘の20%以上が抜けていると、かなり危険です。

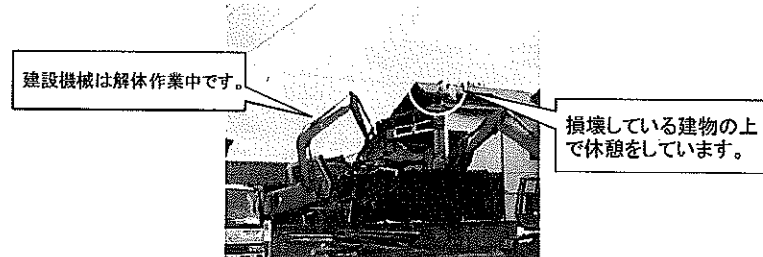
- ア 災害復旧工事では、墜落災害が最も多く発生しています。
- イ 過去の災害復旧工事では、“損傷した屋根等の踏み抜き”や“屋根端部等から墜落”などで死亡災害に至った事例が多くみられます。
- ウ 過去の墜落死亡事故の7～8割が、頭部外傷を起因としています。足場の設置・安全帯の使用等の墜落防止対策とともにヘルメット等による頭部の 保護が必要です。
- エ 災害発生現場では、周囲の多くの構造物が損傷しているため、危険に対する感覚がおろそかになることがあります（上記写真のように損壊した建物の上で休憩をしています。）ので注意が必要です。
