基安安発 0831 第 3 号  
基安労発 0831 第 1 号  
基安化発 0831 第 1 号  
平成 23 年 8 月 31 日

厚生労働省労働基準局安全衛生部

東日本大震災による災害復旧工事における  
労働災害防止対策の徹底について（その 4）  
～地震・津波により被害を受けた建築物等の解体工事関連～

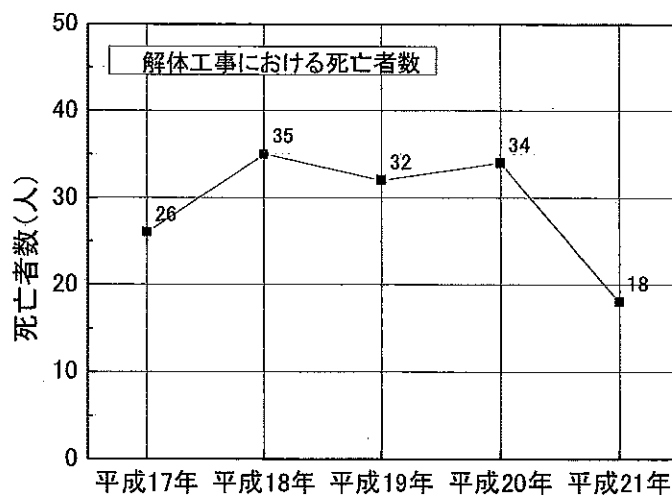
図1 解体工事における死亡者数の推移

図1に解体工事における死亡者数の推移を示す。年によって変動があるものの年間約30人が同災害により死亡している。

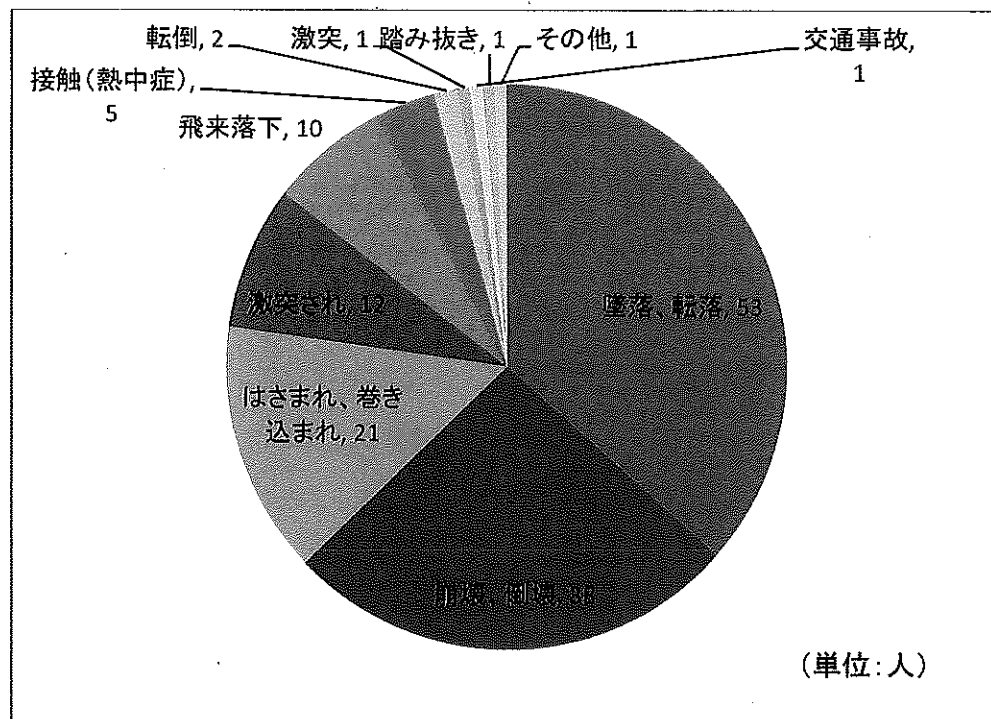
図2 事故の型別の死亡者数

表1に年別の事故の型別の構成比を示し、図2に過去5年間の事故の型別の死亡者数を示す。事故の型別で比較すると、「墜落、転落」災害が最も多く、全体の約36.6%（53人）を占めていた。次いで、「崩壊、倒壊」が26.2%（38人）、「はさまれ、巻き込まれ」15.2%（22人）、「激突され」7.6%（11人）、「飛来、落下」6.9%（10人）の順となっている。

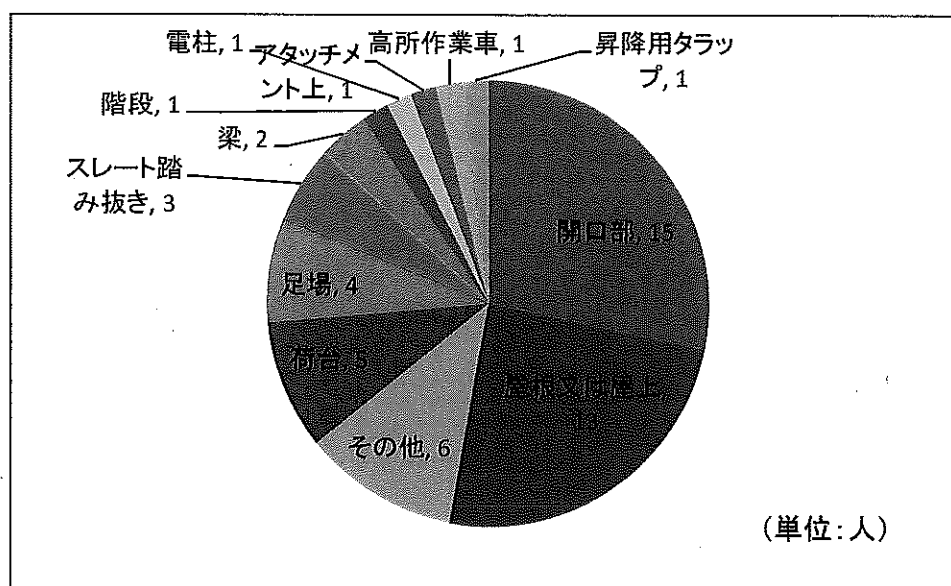
図3 「墜落、転落」災害における墜落箇所

表2に「墜落、転落」災害における墜落箇所別の構成比を示し、図3に墜落箇所を示す。「墜落、転落」により死亡した53人について、墜落箇所を調べた結果、解体時に発生した廃材を投下する「開口部」から墜落する災害が最も多く、建物の「屋根又は屋上」からの墜落を合わせると全体の半数以上を占めていた。

(ア) 低層住宅以外のビル（鉄骨造、鉄筋コンクリート造、鉄骨・鉄筋コンクリート造等による高さが 10m 以上の建築物。以下「ビル建築等」という。）の解体に当たり、高さ 2 メートル以上の箇所で作業を行う必要がある場合には、上記 (1) エに基づき、墜落防止措置を適切に講ずる必要があるが、特に、解体時に発生した廃材を投下する「開口部」や作業床の端部からの墜落・転落災害が生ずることがないように、安衛則第 519 条第 1 項に基づき、囲い、手すり、覆い等を設けること。なお、囲い等を設けることが困難なとき又は作業の必要上臨時に囲い等を取り外すときについ

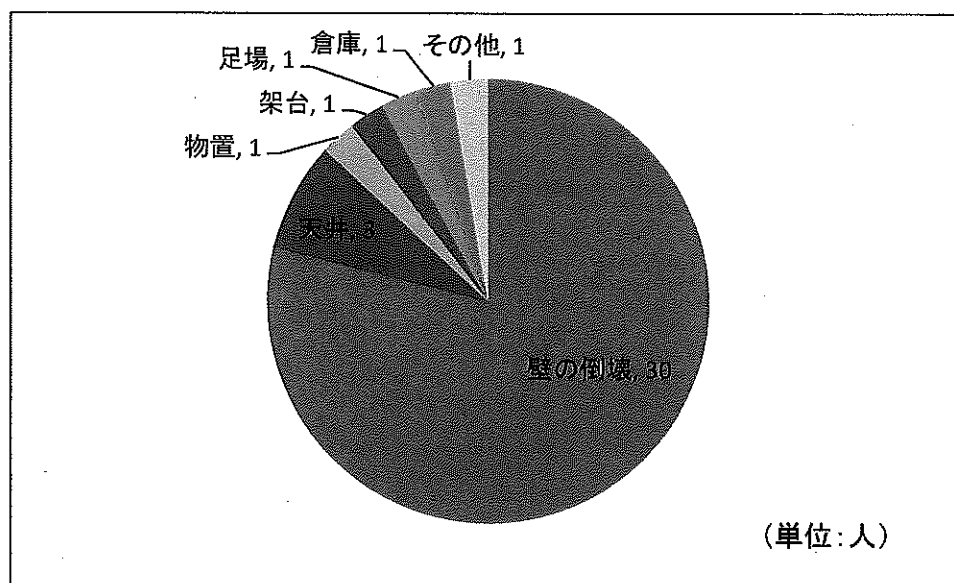
図 4 「崩壊、倒壊」災害における起因物

表 3 に「崩壊、倒壊」災害における起因物別の構成比を示し、図 4 に起因物別の内訳を示す。同災害は、コンクリートブロック壁や解体中の構造物の壁部の倒壊が最も多く全体の約 8 割を占めていた。また、災害の発生状況を見ると、「ニブラ」や「グラップル」を使用して「壁を引き倒す」作業時に災害が多く発生していることがわかった。災害発生状況を調べた結果、壁の倒壊のおそれがある箇所への立入禁止措置を講じていなかった事例が多く見られた。

- (イ) ビルの外壁や柱等で、「高さ 5 メートル以上のコンクリート造の外壁、柱等」の引倒し等の作業を行う場合には、安衛則第 517 条の 16 に基づき、一定の合図を定めるとともに、引倒し等は、当該合図により、作業を行う労働者以外の労働者を確実に避難させた上で実施すること。なお、「高さ 5 メートル以上のコンクリート造の外壁、柱等」以外のものの引倒し等の作業についても、上記に準じた措置を講ずること。

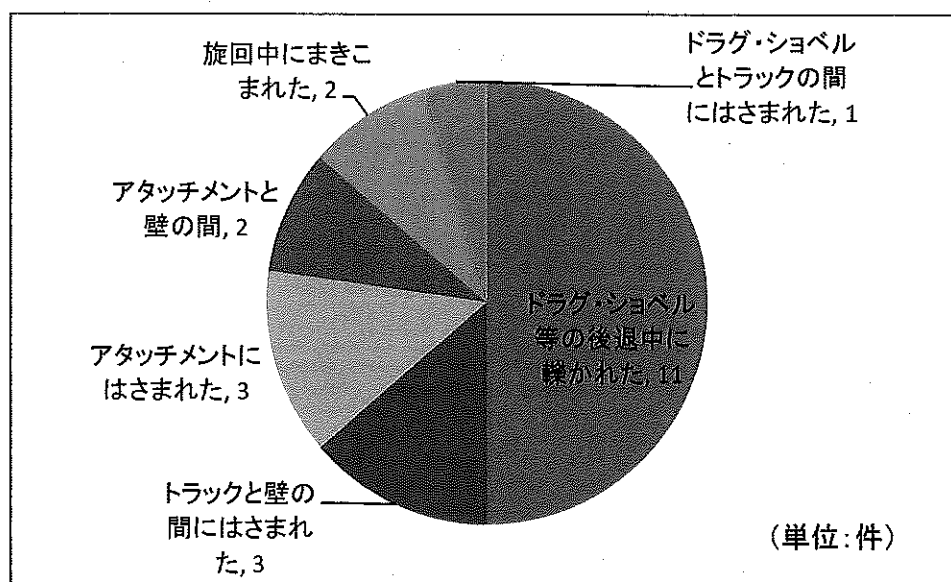
図5 「はさまれ、巻き込まれ」災害の発生状況の内訳

表4に「はさまれ、巻き込まれ」における災害発生状況別の死亡者数及び構成比を示し、図5に災害発生状況の内訳を示す。同災害の約半数は、ドラグ・ショベル等の後退中に周辺で作業していた労働者がひかれ死亡した災害であった。また、トラックと壁の間にはさまれた事例や、アタッチメントと壁の間にはさまれた事例が見られた。

- イ 車両系建設機械又はその荷と接触するおそれのある箇所には、安衛則第 158 条に基づき、労働者の立入りを禁止する措置を講ずる、又は誘導者を配置してその者に車両系建設機械を誘導させることにより、車両系建設機械との接触防止を図ること。

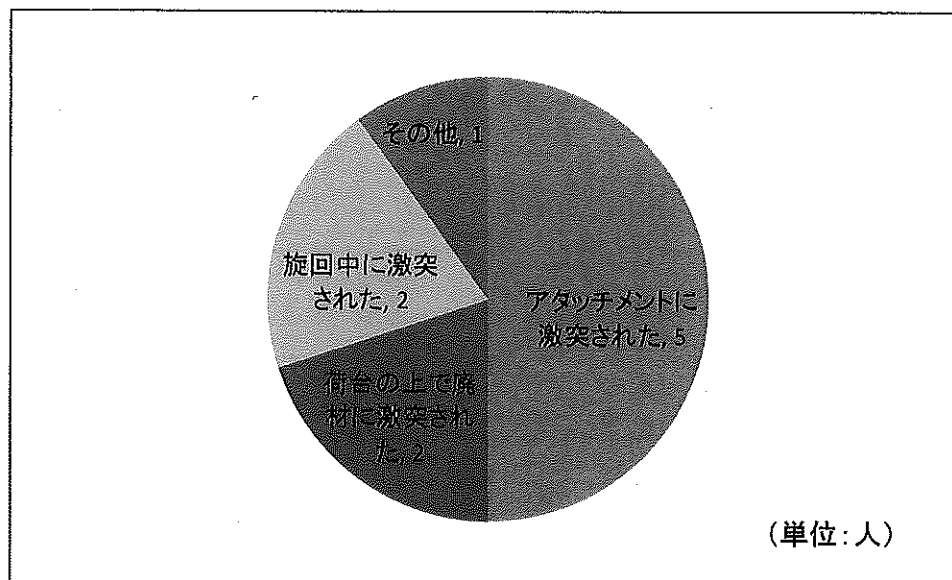
図 6 「激突され」災害の発生状況の内訳

表 5 に「激突され」災害の発生状況別の死亡者数および構成比を示し、図 6 に災害発生状況の内訳を示す。同災害では、重機のそばで作業していた労働者にアタッチメントが当たり死亡する事例が多く見られた。また、廃材運搬用のトラックの上で作業中にアタッチメント部でつかんだ廃材が当たり死亡する事例も見られた。

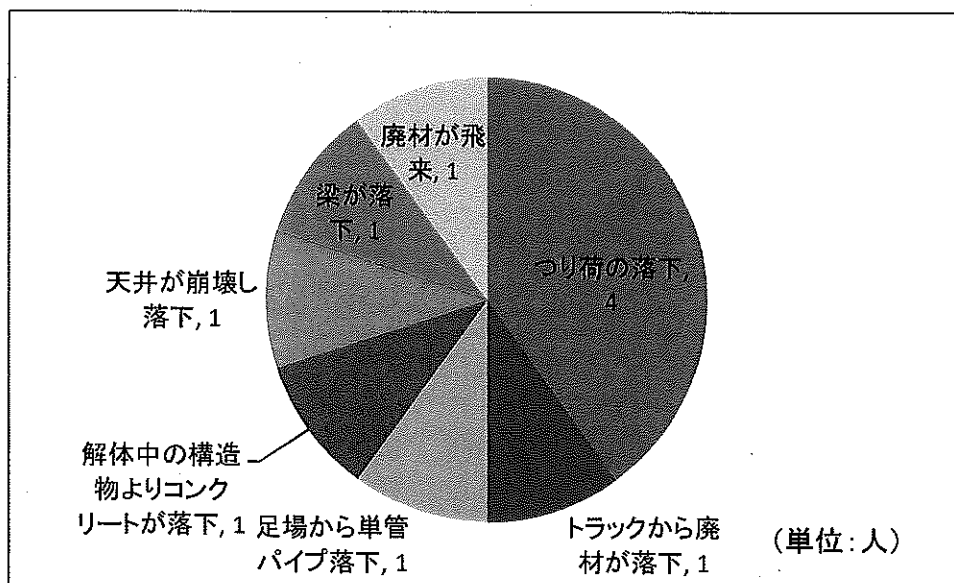
図7 「飛来、落下」災害の発生状況の内訳

表6に「飛来、落下」災害の発生状況別の死亡者数及び構成比を示し、図7に災害発生状況の内訳を示す。同災害では、「つり荷の落下」が最も多く、災害発生状況について精査した結果、「ニブラ」等を用いてクレーン作業を行った際に、アタッチメント部からワイヤーロープ等が外れて、つり荷が落下した事例が見られた。

- ウ 解体した建築廃材や鉄骨部材等のつり上げ作業を行う場合には、移動式クレーンやクレーン機能付きドラグショベルを用いること。なお、作業の性質上移動式クレーン等を使用できない場合に限り、安衛則第 164 条第 2 項及び第 3 項に基づく措置を実施した上で、車両系建設機械による荷のつり上げ作業を行うこと。
