# 建設業における労働災害を防止しましょう！

## 〈死亡災害事例〉

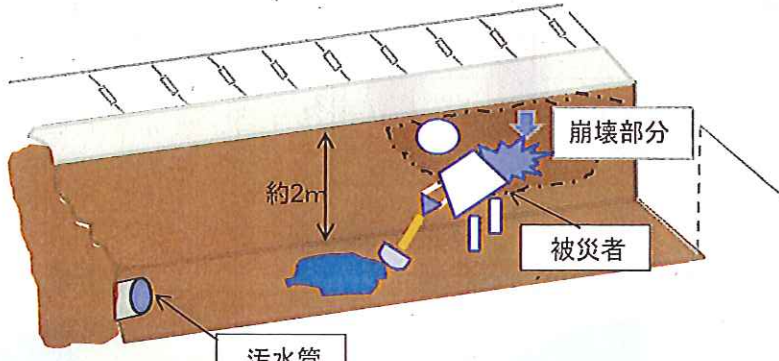
| 番号 | 発生年月 | 職種等 | 発生状況の概要(死亡災害) | 業種<br>起因物<br>事故の型 |
|---|---|---|---|---|
| 1 | 24.3 | 男<br>作業員 | 汚水管の布設のため、ドラグ・ショベルにて高さ約2m前後の明かり掘削を行った後、被災者が掘削箇所に入り、作業を行っていたところ、背にしていた地山の法面が崩れ、土砂に埋まったもの。 | 土木工事<br>地山<br>崩壊、倒壊 |
| ① 掘削深さが約2mで法面の勾配が90度であるにもかかわらず、土止め支保工を設けていなかったこと。<br>② 地山の掘削作業主任者、土止め支保作業主任者が地山崩壊防止のための適切な作業方法、手順を決定していなかった。 | | | ① 地山の崩壊等により労働者に危険を及ぼすおそれがあるときは、土止め支保工を設置の上、作業させること。<br>② 左記作業主任者の職務である地山の崩壊防止のため、適切な作業方法を決定し、指揮すること。 | |

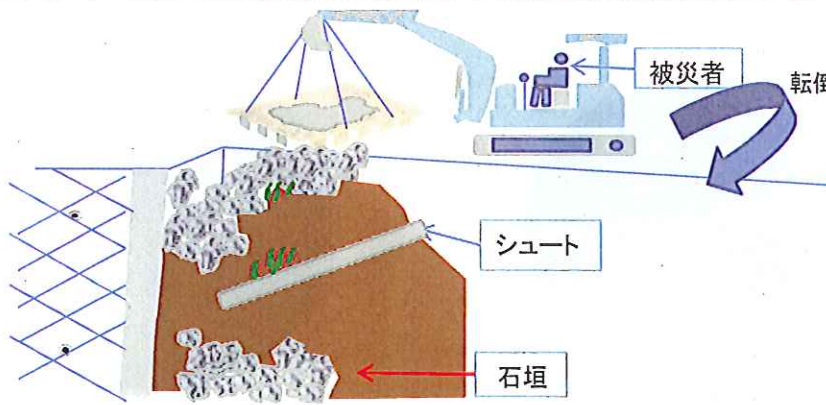
| 番号 | 発生年月 | 職種等 | 発生状況の概要(死亡災害) | 業種<br>起因物<br>事故の型 |
|---|---|---|---|---|
| 2 | 24.3 | 男<br>作業員 | 被災者は、ドラグ・ショベルを運転し、バケットのフックにワイヤロープを掛けて、生コンを乗せた木製パレット(98cm×180cm)を吊り上げていたとき、同機械が転倒し、被災者はその下敷きとなったもの。 | 土木工事<br>掘削用機械<br>転倒 |
| ① 移動式クレーン仕様でないドラグ・ショベルのバケットのフックにワイヤーを掛けて、荷を吊り上げたこと。<br>② 作業計画(作業手順)がないまま、作業を行ったこと。 | | | ① ドラグ・ショベルについて、主たる用途以外で使用しないこと。<br>② 石垣の製作等について、作業手順を作成し、関係労働者へ周知すること。 | |
