建設工事等の足場工事における感電事故の防止について（協力依頼）

# 足場組立作業で 電線に接触する **感電** 事故が続発 しています。

## 九州管内足場工事における感電負傷事故(26年度～現在)

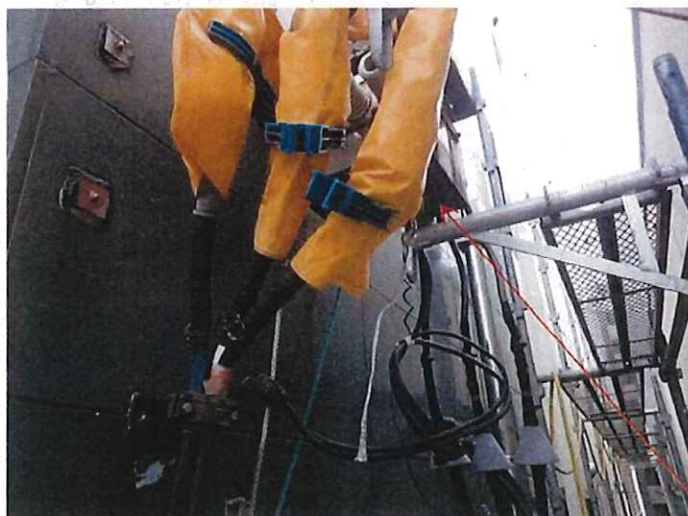
## 事故例1

絶縁保護シートを取外した開閉器二次側

- ・足場解体前に、保護シート取外し
- ・絶縁保護シート取外し後電線に触れ感電
- ・危険表示等標識なし

電撃傷で、約40日入院

開閉器

電線付近での作業は、事業場の電気主任技術者や  
電力会社へ必ず連絡しましょう！！

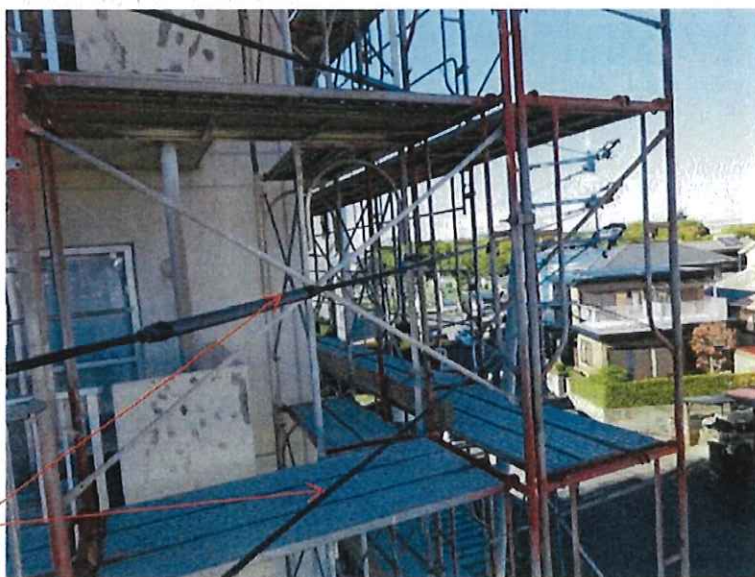
## 事故例2

- ・建設用防護管の取付けなし
- ・足場組立作業中に電線に触れ感電
- ・電力会社に連絡なし

電撃傷で、約2週間入院

高圧線

高圧線を貫通させて組立てられた足場
